Ereignisanalyse

**Hochwasser August 2002
in den Osterzgebirgsflüssen**

Sachsen
Sächsisches Landesamt für Umwelt und Geologie

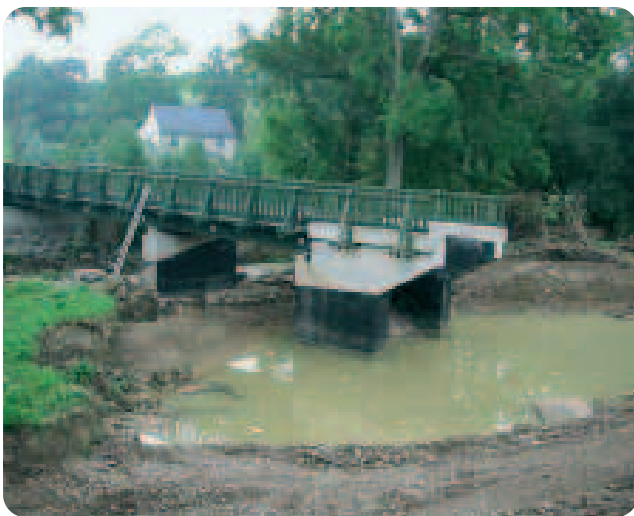
Abbildung 3-4: Vollständige Erosion der rechten Auffahrt der Brücke zur Kläranlage Miltitz an der Triebisch (Foto: LTV, 2002)

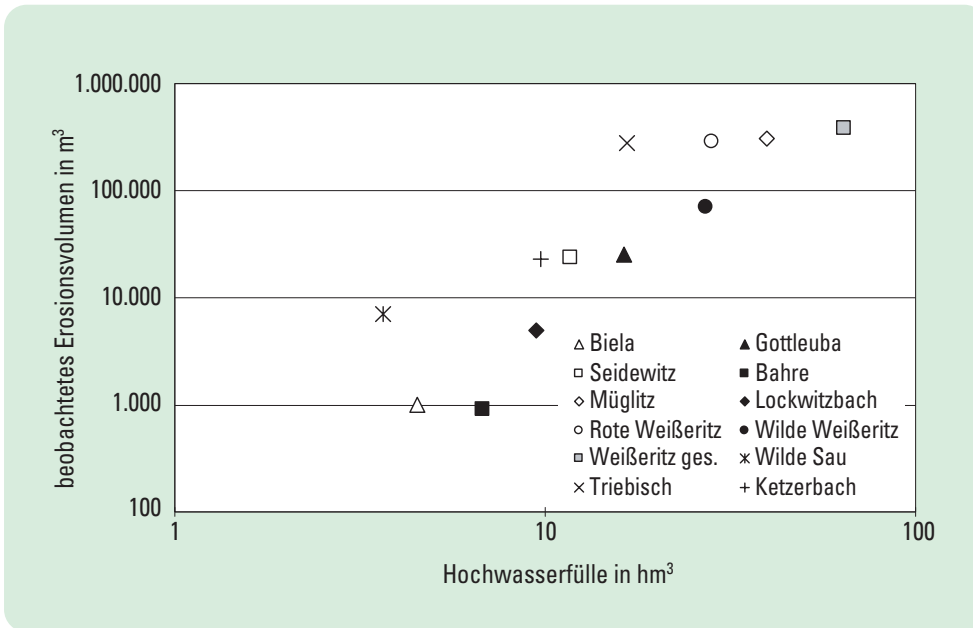
Abbildung 3-5:
Erosionsvolumen und Fülle
der Hochwasserwelle
August 2002

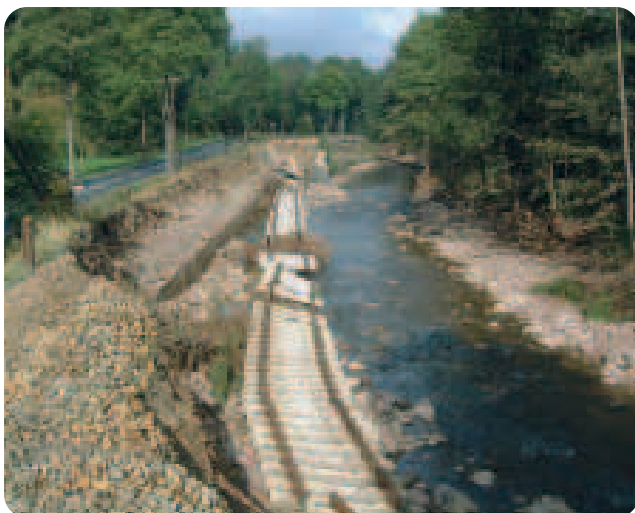
Abbildung 3-6: Vollständige Erosion des Bahndammes im Müglitztal (Beachtenswert ist die freigelegte alte Stützmauer, die dem Fluss früher ein breiteres Bett einräumte.) (Foto: LTV, 2002)

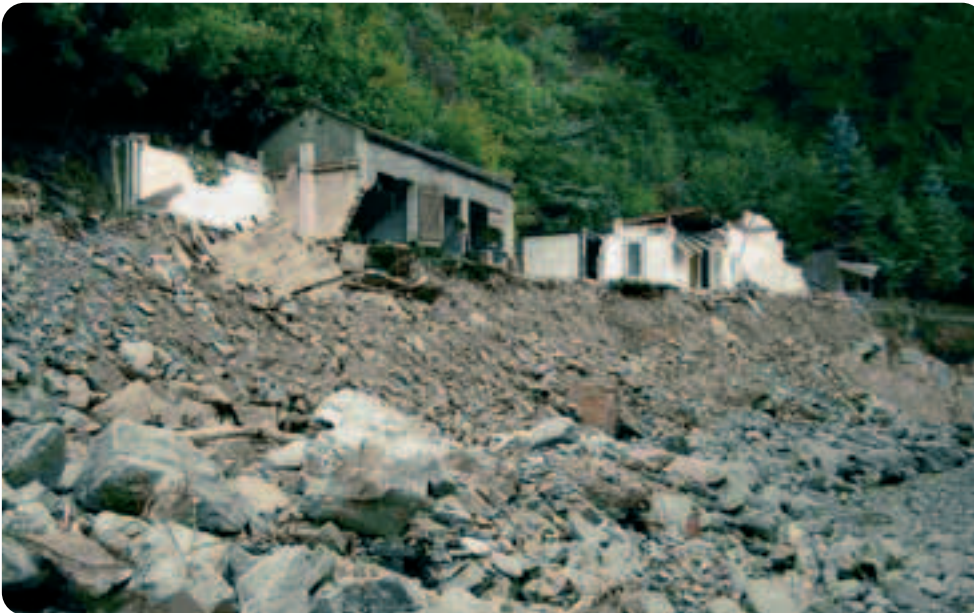
Abbildung 3-7:
Großer Böschungs-
abbruch am Prall-
hang in Edle Krone
(Wilde Weißeritz)
(Foto: LTV, 2002)

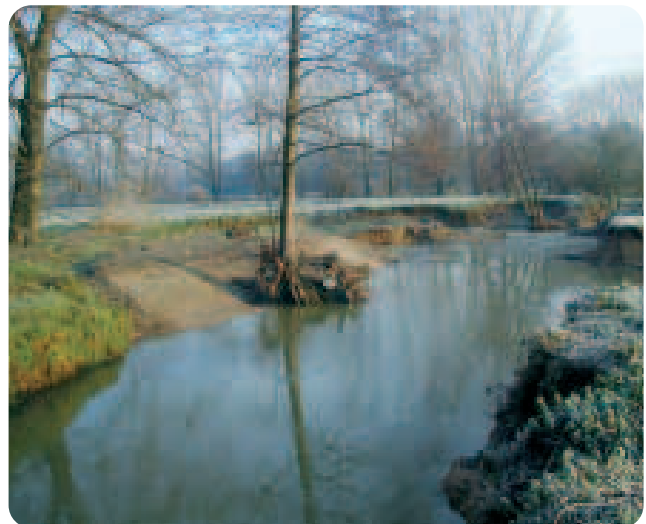
Abbildung 3-8: *Erosion und Gewässerbettverlagerung am Ketzerbach unterhalb Mertitz (Foto: LTV, 2002)*

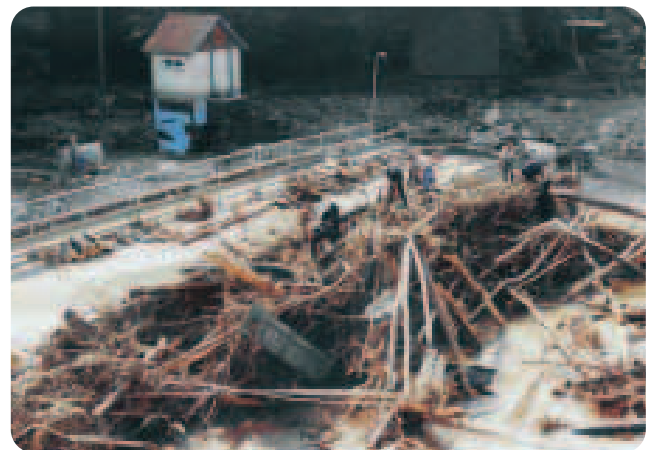
Abbildung 3-9: Verkläuste und beschädigte Müglitzbrücke, Behelfsbrücke Schlottwitz oberhalb der Mündung des Trebnitzgrundbaches (Foto: LTV, 2002)

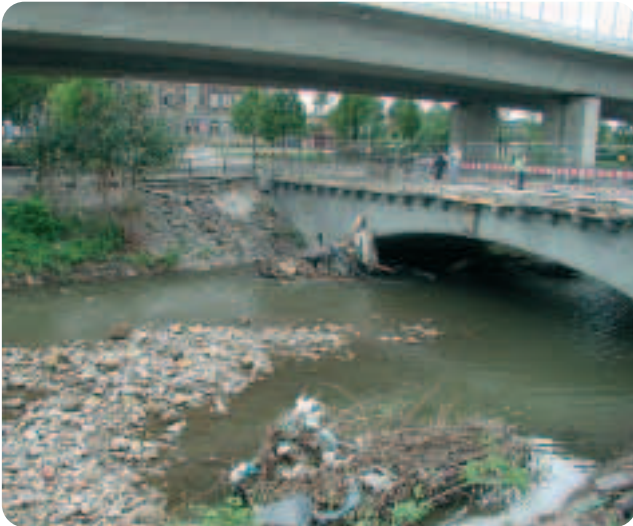
Abbildung 3-10: Unzureichender Brückenquerschnitt im aus- gebauten Trapezgerinne, Vereinigte Weißeritz, Dresden, Wernerstraße (Foto: LTV, 2002)
